RAPPORT D'ENQUÊTE DE PIPELINE
P00H0061

**ÉVÉNEMENT DANS UNE STATION DE COMPRESSION
DE GAZ NATUREL**

**SURVENU À LA STATION DE COMPRESSION
D'EAST HEREFORD**

LE 28 DÉCEMBRE 2000

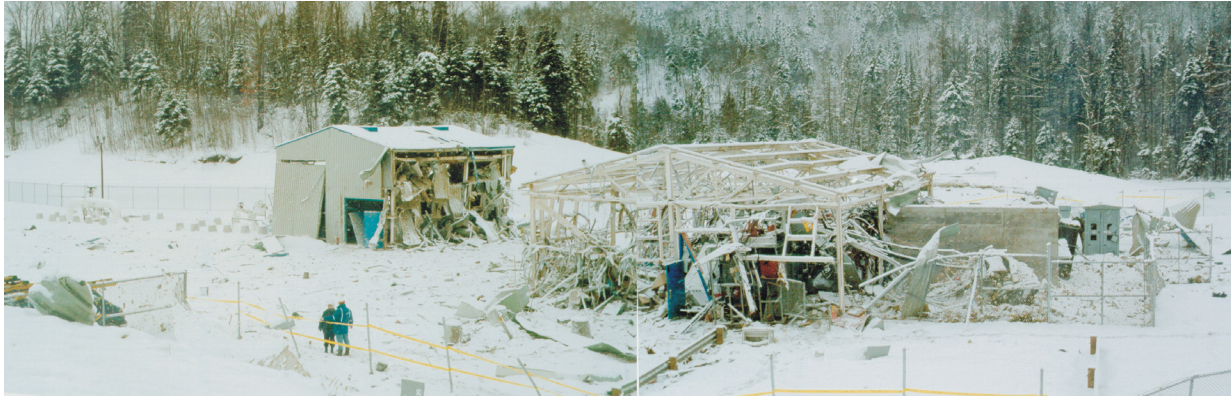
Photo 1. Vue panoramique de la station de compression d'East Hereford (après l'explosion)

La station de compression de TQM située à East Hereford a été lourdement endommagée. Voici une liste des composants principaux qui ont été endommagés ou qui ont été détruits :

- le bâtiment compresseur qui abritait le moteur électrique et les compresseurs, avec les conduites connexes et un appareil de mesure de l'oxygène (bâtiment de gauche sur la photo);
- le bâtiment électricité et services qui renfermait la salle de commande locale, la pièce électricité et la salle de commande du variateur du moteur, ainsi que plusieurs autres petites pièces pour le générateur de secours, la cuisine, l'atelier et le système de chauffage et de ventilation (bâtiment de droite sur la photo);
- le bâtiment de commande de télémessure;
- le bâtiment de mesure;
- divers types d'équipement électrique, comme des ordinateurs et des appareils de commutation électrique, ainsi que les transformateurs électriques avec leurs câblages électriques et de commande.

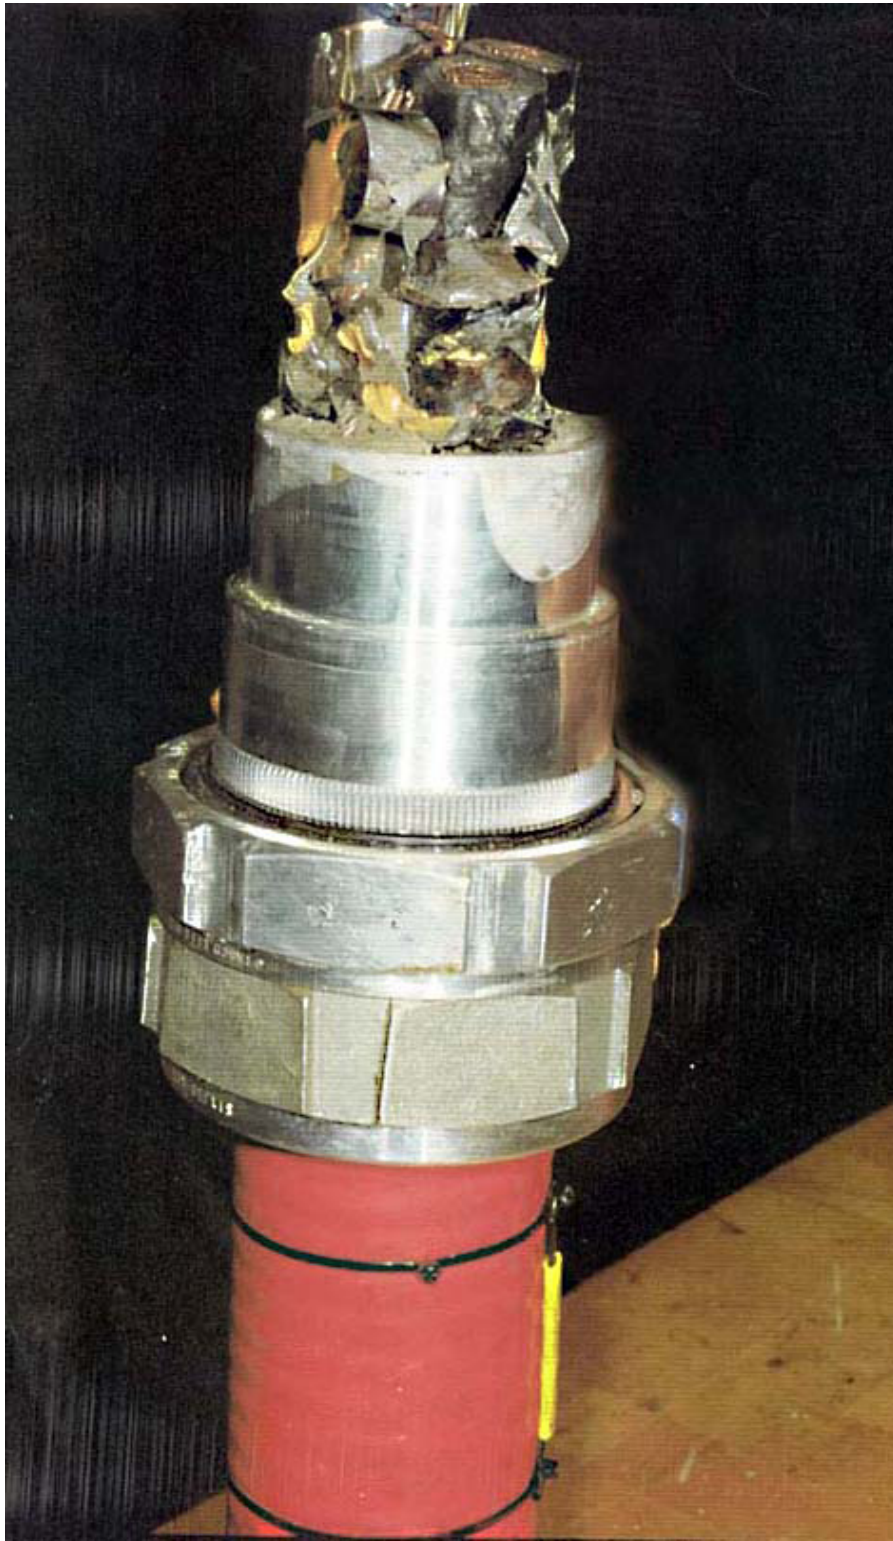
*Annexe E – Raccord de la plaque inférieure de la boîte de
raccordement (Échelle : 1/2)*

La capacité réduite de la boîte de raccordement à retenir la pression, en raison du manque d'étanchéité au gaz adéquat des raccords fixés sur les câbles Teck, a été la première cause de la situation. Les exigences du *Code canadien de l'électricité* et de l'ACNOR ne prévoyaient pas de programme de contrôle de la qualité, mais la section 4.10.1.6 de la norme CSA Z662 est claire en ce qui concerne la préparation de procédures et de vérifications concernant le fonctionnement des dispositifs de protection. Si l'équipe de mise en service avait pris le temps d'effectuer les essais de pression exigés par la norme CSA Z662 sur l'installation de la boîte de raccordement et des câbles Teck, les résultats des essais auraient démontré qu'il y avait un problème d'étanchéité avec les joints des deux câbles Teck et que cette installation défectueuse avait une incidence sur
